Revitalización de la Parroquia de la Asunción: intervención de la arquitectura religiosa patrimonial destruida en la “post zona cero”

Artículo producido a partir de la tesis desarrollada para el Magíster en Patrimonio Cultural

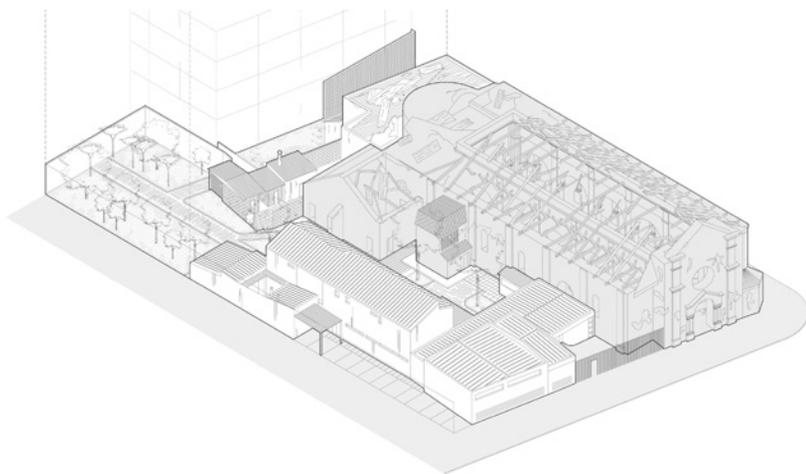
FIG. 02: Axonométrica del estado actual del Centro Parroquial la Asunción. Fuente: elaboración propia, 2022.

devolverle la vida al centro parroquial. Sin embargo, sus intervenciones han sido sólo provisionarias. Habiendo pasado más de dos años del episodio, sigue en progresivo deterioro y su futuro aún es incierto (FIG. 02).

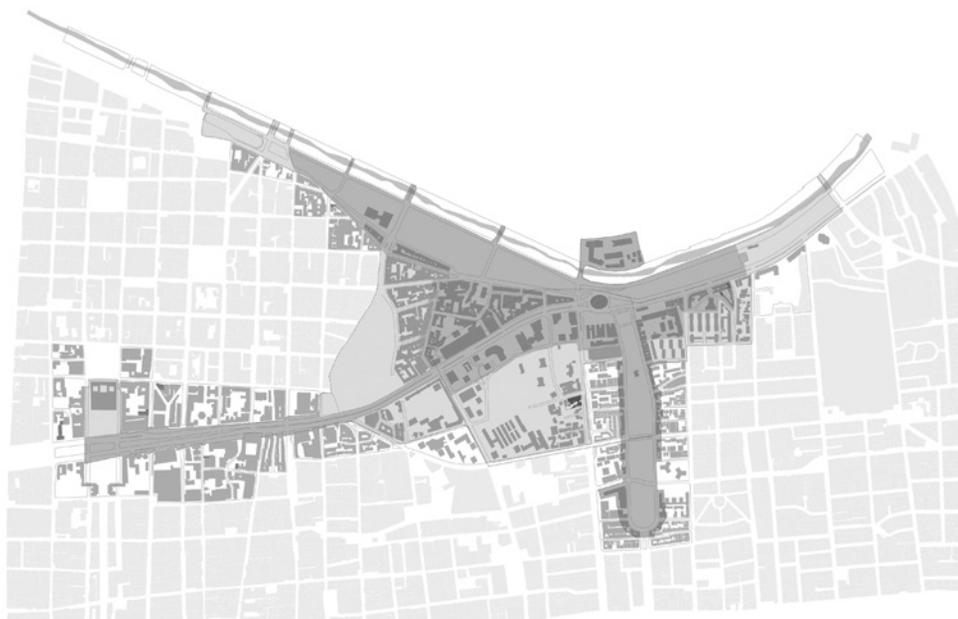
FIG. 03: La "zona cero". Fuente: elaboración propia a partir de propuesta de zona cero desarrollada junto al Taller de investigación y proyecto "Zona Cero", junto a Fernanda Zangheri, Francisca Orroño, 2021.

El estallido social está íntimamente ligado al incendio del templo. Aunque de ningún modo este contexto puede justificar tal destrucción, resulta imposible entender ambos sucesos por separado. El incendio se enmarca dentro de este gran fenómeno nacional. Este se puede comprender como un complejo episodio histórico chileno que se desató el 18 de octubre del 2019, marcado por movilizaciones, saqueos, manifestaciones y acciones de dominio (Bannen 2021, 60). Incontables puntos se pusieron en juego a lo largo del país y si las demandas, manifestaciones y conflictos eran el partido, el territorio se volvió la cancha, territorio que rápidamente se comenzó a denominar "zona cero" (FIG. 03).

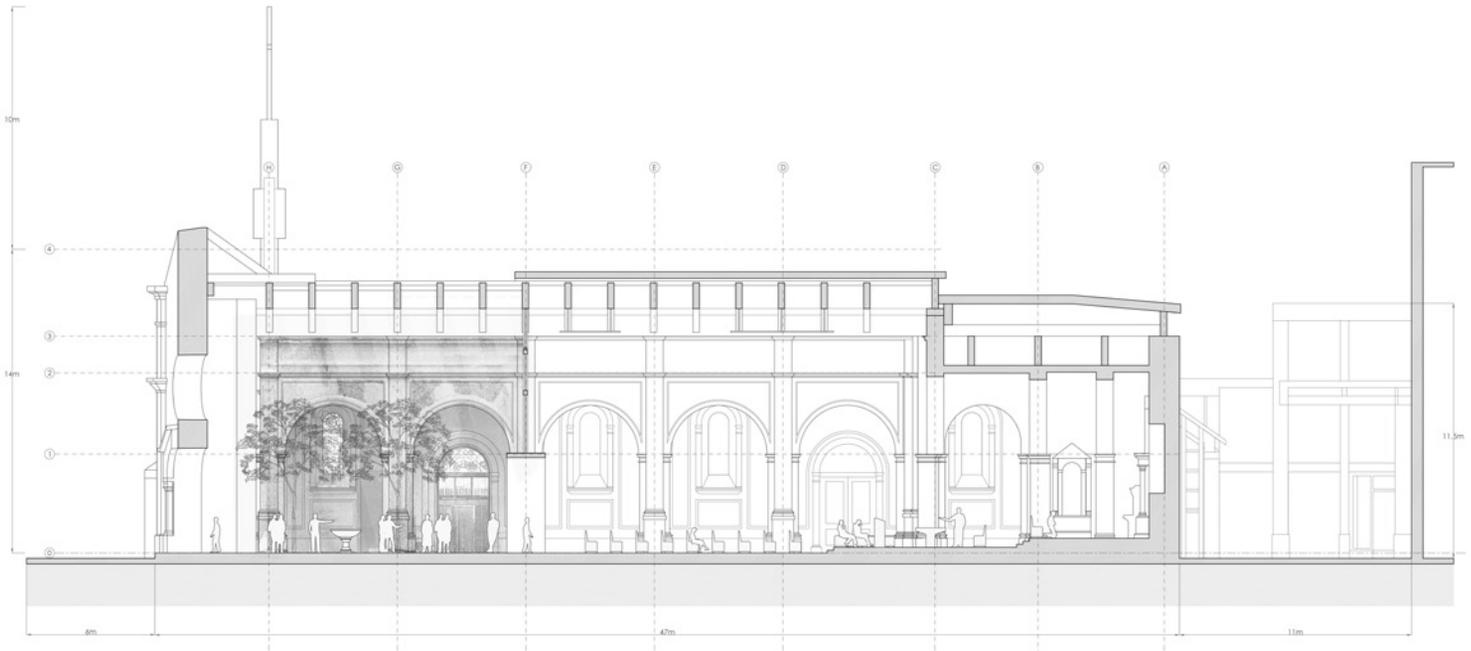
FIG. 04: Corte longitudinal del Templo la Asunción, que muestra la propuesta de delimitación de la ruina en el atrio. Fuente: elaboración propia, 2022.

En la Asunción, el proyecto propone dejar en estado ruinoso únicamente los muros y arcos del

primer tercio del interior del templo, interior que ahora se divide en dos espacios, a través de la incorporación de una mampara vidriada. Así, el primer tercio, con los vestigios de la destrucción, se transforma en un nuevo atrio que precede el acceso al nuevo lugar de culto, más reducido. Para el suelo del atrio se propone un nuevo pavimento de adoquines, organizando una grilla ordenada. El cielo, por su parte, se dejaría abierto en pos de la memoria del incendio, pero se le incorpora un sistema de envigado de madera laminada que amarra la cubierta, al mismo tiempo que da continuidad visual al interior del templo. A través de estas operaciones, lo destruido durante el estallido social queda delimitado, contenido y controlado como una pieza a habitar y contemplar (FIG. 04).

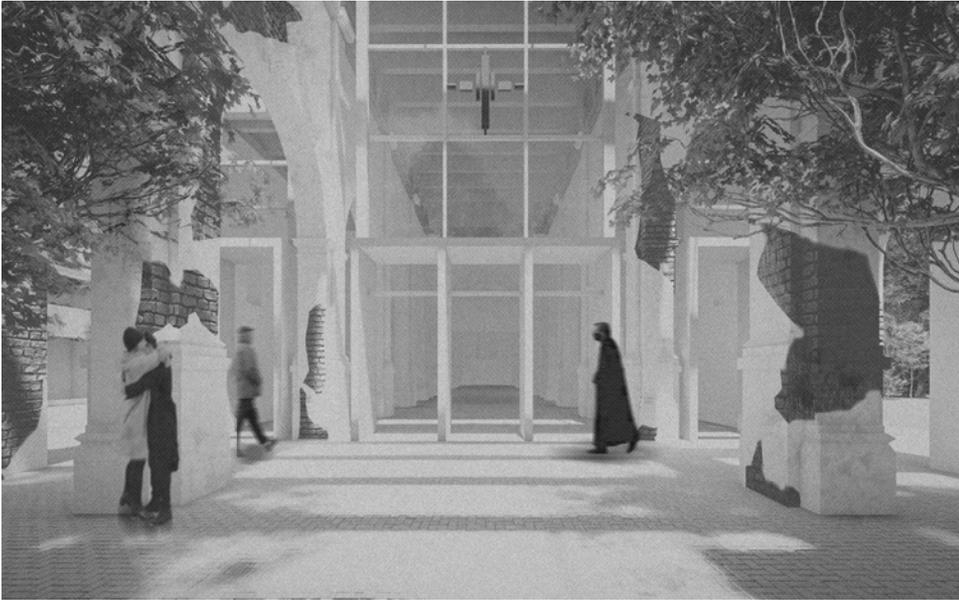
FIG. 05: Vista de proyecto, desde el atrio hacia el acceso del conjunto cultural. Fuente: elaboración propia, 2022.

La transformación de este primer tercio del templo esquina en un nuevo atrio (FIG. 05), le otorga al centro parroquial una nueva vitalidad, lo transforma en un lugar de encuentro abierto, en un espacio amplio y rico atmosféricamente para celebraciones litúrgicas y, gracias a los elementos destruidos, en un ambiente propicio de contemplación y valoración histórica.

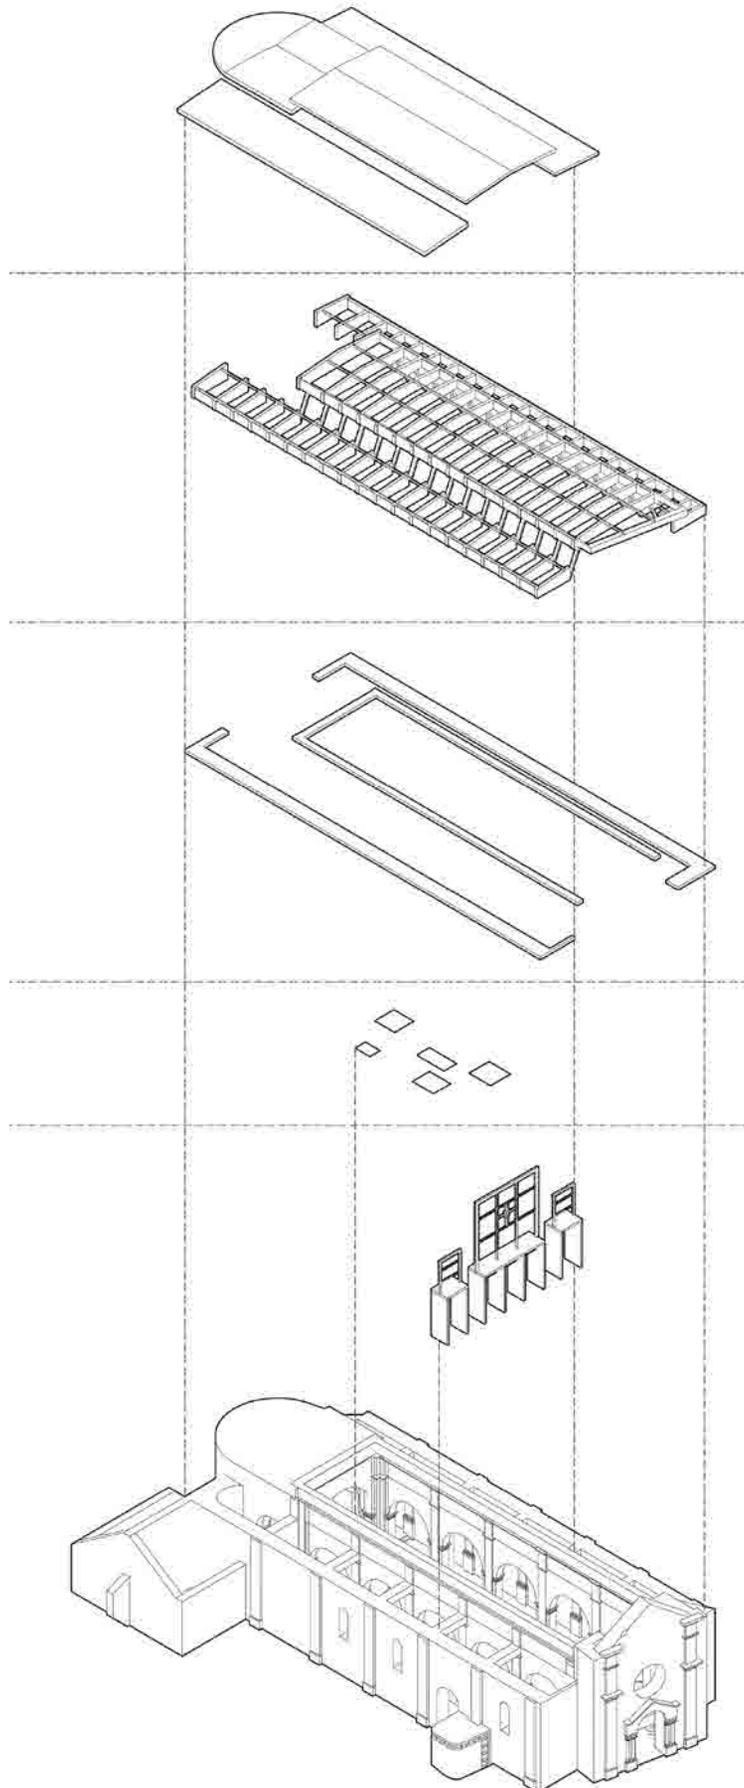
FIG. 06: Axonométrica que muestra la incorporación de la cubierta y mampara. Fuente: elaboración propia, 2022.

Para el centro parroquial, se opta fundamentalmente por tres estrategias (FIG. 06). Primero, que todas las incorporaciones arquitectónicas nuevas sean de madera laminada, un material contemporáneo, claramente distinguible del adobe, ladrillo y hormigón armado; la materialidad preexistente. Segundo, que la morfología de la cubierta del templo sea claramente diferente de la anterior, a través de un nuevo sistema de envigado, adaptado a las lógicas estructurales de la cubierta anterior de dos aguas. Y tercero, que se genere una nueva lógica compositiva del interior del templo, a través de la mampara que lo divide en dos nuevos espacios.

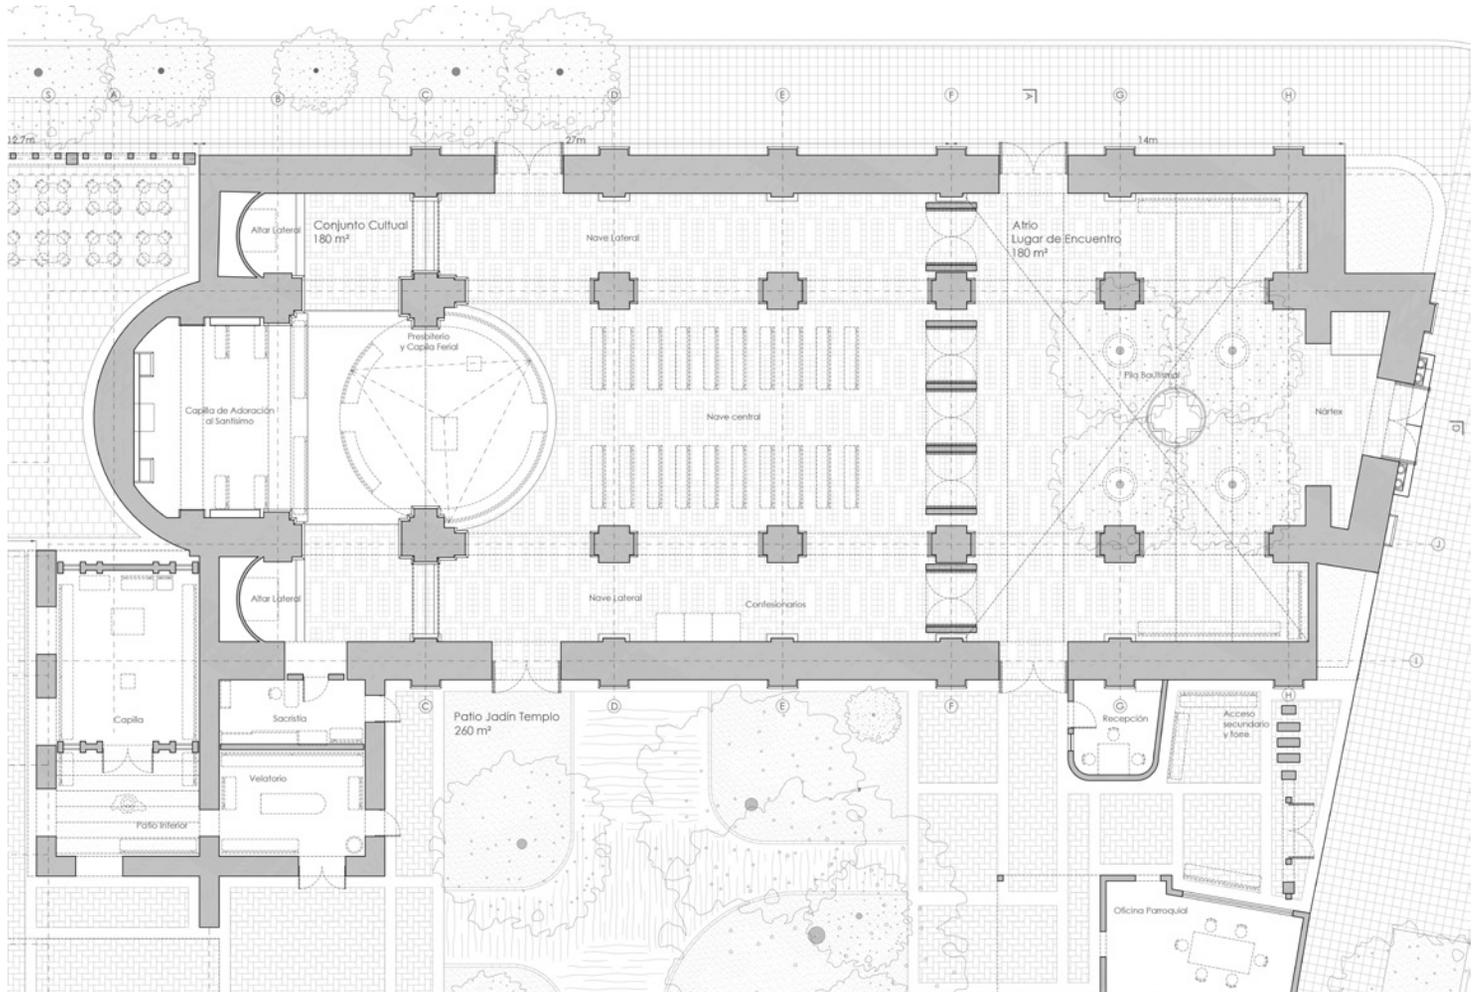
FIG. 07: Planta primer nivel que muestra propuesta de intervención del interior del Templo la Asunción. Fuente: elaboración propia, 2022.

Para la organización del mobiliario litúrgico en el templo de la Asunción, se toma en consideración la manera en que la comunidad históricamente ha celebrado la liturgia y se opta por mantener la disposición longitudinal de la asamblea y centro focal, como lo indica la planta de primer nivel (FIG. 07). Además de la consideración histórica, se obedece también a la distribución espacial del templo. Una nueva disposición más centralizada —acercando el centro focal al centro geométrico del nuevo conjunto cultural— resultaría una operación forzosa, pues, sería necesario situar sillas en las naves laterales que solo miden 2,6 m de ancho, distancia insuficiente para, además, conservar un pasillo de medidas razonables. Aun así, resultaría una operación inadecuada, pues el grosor de las

columnas interiores es de 1,5 m de largo y ancho, por lo que establecen una rígida independencia entre las naves.

Valiéndose de esta longitudinalidad, se propone disponer el resto de los elementos litúrgicos de manera sencilla en dirección al centro focal. En el atrio se sitúa la pila bautismal que precede la nueva entrada traslúcida. A un costado, en la mitad del camino se sitúan los nuevos confesionarios, para llegar al centro focal que se establece como capilla ferial, ofreciendo contención y recogimiento. Por último, para aprovechar el generoso y ornamentado espacio del ábside, se propone una nueva capilla de adoración.

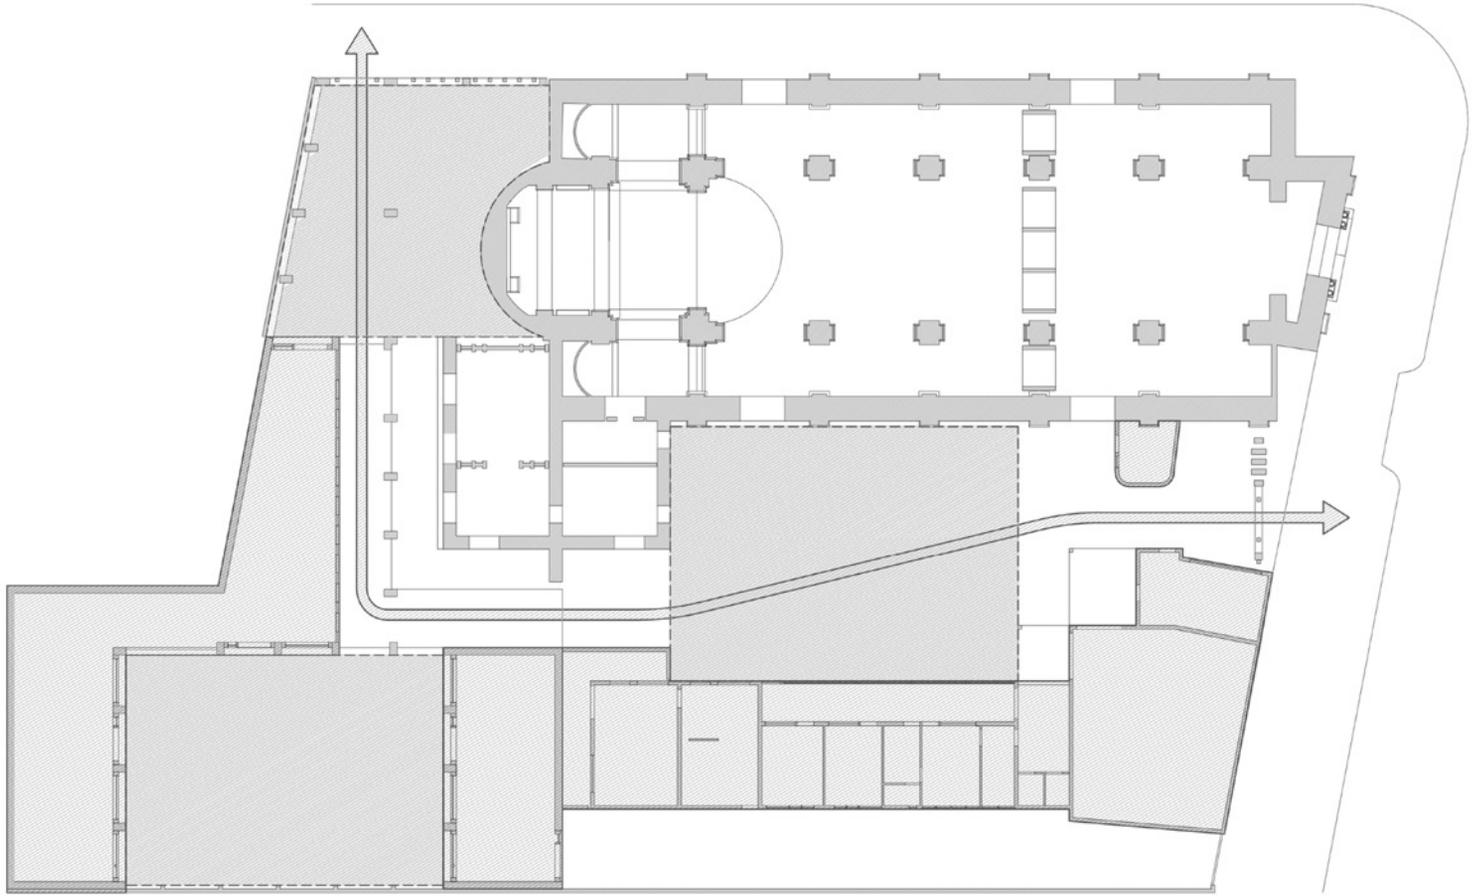
FIG. 08: Esquema de operaciones principales del proyecto de rehabilitación del Centro Parroquial de la Asunción. Fuente: elaboración propia, 2022.

En el caso de la Asunción, se ofrecen cuatro operaciones principales para enriquecer el entorno del conjunto cultural (FIG. 08). Primero, construir un paseo en torno al templo que atravesase el centro parroquial. Segundo, a través del paseo conectar tres patios que conserven las áreas verdes históricas. Tercero, consolidar los patios a partir de edificaciones preexistentes valoradas y de nuevas edificaciones. Por último, respondiendo a la

historia de la comunidad y al entorno en que se sitúa el centro parroquial, se plantea ofrecer en los edificios programas que otorguen un carácter particular a los patios: el patio café, que funcionaría de acceso por el sector norte; el patio del centro de integración y aprendizaje que estaría en la esquina sur-poniente en un ambiente recogido; y el patio familiar, acompañado de salas de talleres, salón multiuso y salas de catequesis.
